# Viftesvamp

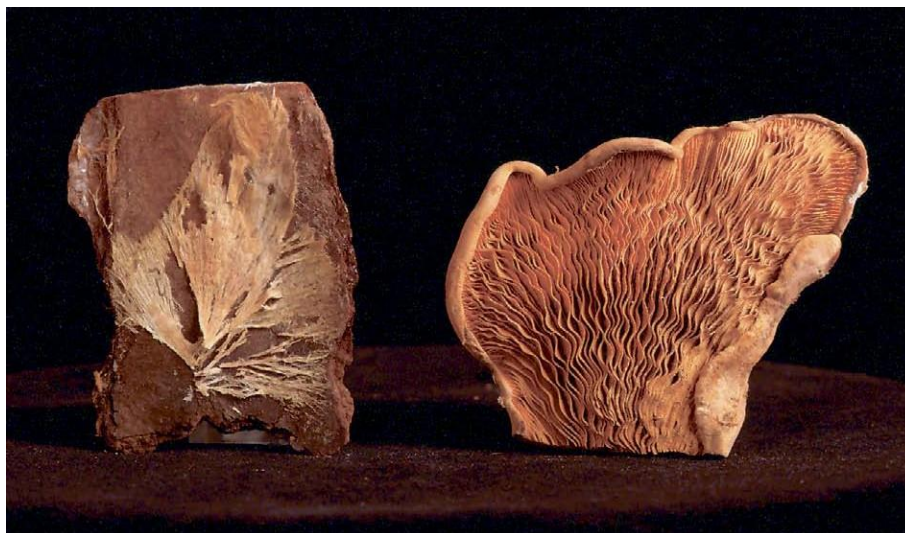
Frugtlegeme og overflademycelium af Viftesvamp

Normalt danner Viftesvampen kun et sparsomt overflademycel, hvorfra der kan udvikle sig trådfine strenge. Murværk i kontakt med angrebet træ kan blive inficeret af mycelium. Angrebet træ bliver gradvist misfarvet efter farveskalaen gul, rødlig, mørkebrun, hvorefter nedbrydningen bliver synlig med dannelser af aflange spræk-keklodser. I slutstadiet af angrebet kan der optræde frugtlegemer, hvis muslinge-/vifteform har givet anledning til navnet. Frugtlegemerne producerer sporer og sørger på denne måde for udbredelsen af svampen.
